ШИФР 02.00126/21

ЕСКІЗНИЙ ПРОЕКТ

Впорядкування благоустрою вхідної групи до нежитлового приміщення 25 в будинку на пл. Ринок, 20 в м. Дрогобичі, Львівської обл.

ПОЯСНЮВАЛЬНА ЗАПИСКА
до ескізного проекту "Впорядкування благоустрою вхідної групи до
нежитлового приміщення 25 в будинку
на пл. Ринок, 20, в м. Дрогобичі, Львівська область"

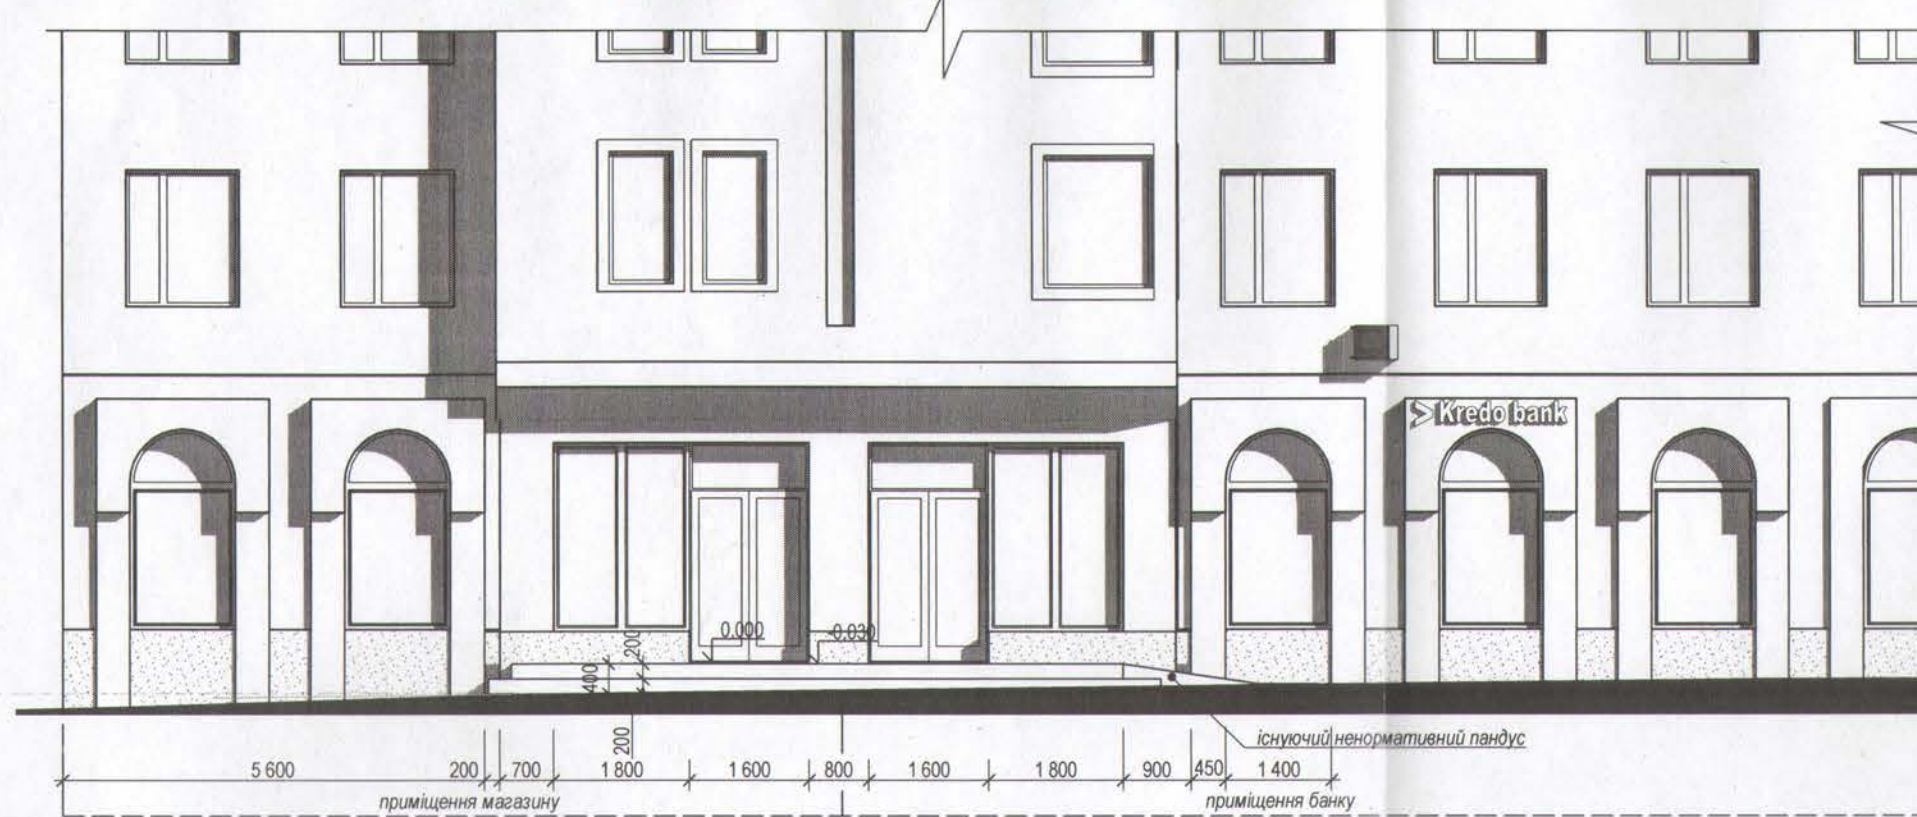
Фрагмент фасаду будинку М 1:100 (обмірні креслення).

Будинок на пл.Ринок,20 знаходиться в центрі міста Дрогобич на території історичного ареалу міста. Будинок на пл.Ринок,20 не є пам'яткою архітектури. Рельєф прилеглої території з незначним ухилом. Нежитлове приміщення 25 займає частину першого поверху чотирьохповерхового будинку. Вхід у приміщення по зовнішніх сходах з вхідної площадки, спільної з приміщенням банку. Ширина площадки 8150мм і довжина 1300мм. Сходи висотою 400мм у вищій точці і 300мм з протилежного краю та шириною сходинки 300мм. Сходи сформовані двома сходинками з висотою підйому по 200мм. Поручні відсутні. Сходинки продубльовані похилою площиною на висоту 300мм довжиною 2м. Сходи, вхідна площадка та похила площина покриті керамічною плиткою, яка при намоканні стає слизькою. Личкування з плиток має пошкодження і потребує заміни.

Аналіз існуючого стану показав, що сходи і вхідна площадка до приміщення не відповідають будівельним нормам, зокрема вимогам ДБН В.2.2-40:2018 "Інклюзивність будівель і споруд".

Будинок на пл. Ринок, 20 знаходиться в центрі міста Дрогобич на території історичного ареалу міста. Будинок на пл. Ринок, 20 не є пам'яткою архітектури. Рельєф прилеглої території з незначним ухилом. Нежитлове приміщення 25 займає частину першого поверху чотириповерхового будинку. Вхід у приміщення по зовнішніх сходах з вхідної площадки, спільної з приміщенням банку. Ширина площадки 8150мм і довжина 1300мм. Сходи висотою 400мм у вищій точці і 300мм з протилежного краю та шириною сходинки 300мм. Сходи сформовані двома сходинками з висотою підйому по 200мм. Поручні відсутні. Сходинки продубльовано похилою площиною на висоту 300мм довжиною 2м. Сходи, вхідна площадка та похила площина покриті керамічною плиткою, яка при намоканні стає слизькою. Личкування з плиток має пошкодження і потребує заміни.

Аналіз існуючого стану показав, що сходи і вхідна площадка до приміщення не відповідають будівельним нормам, зокрема вимогам ДБН В.2.2-40:2018 "Інклюзивність будівель і споруд".
